# 高速道路でのタイヤバースト事故における危機管理について

佐伯河川国道事務所 総務課 大園 一光  
濱田 秀樹

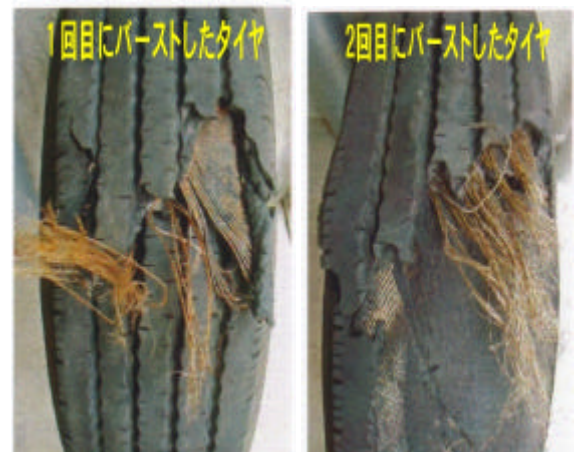
1箇所が裂けている。

トレッド部の剥離が著しい。

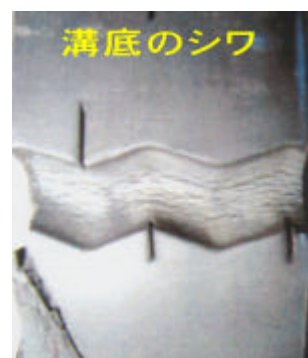
- ・トレッド部溝底及び内面にシワ(小クラック)が見られる(写真)。
- ・トレッド部の摩耗状態を計測したところ、残溝が中央部より両肩部の方が少なくなっており、低内圧(空気圧の不足)走行の可能性があった。

これらの要因が複合的に作用した結果、ベルト端部においてワイヤーが剥離していく「セパレーション」という現象が発生し、バーストを引き起こしたとの調査結果に至った。
