# 方位角ドリフトについて

2020年5月7日  
多摩川精機株式会社  
モータロニクス研究所

方位角がドリフトするケースについて、要因をまとめました。  
詳細を次頁以降に示します。

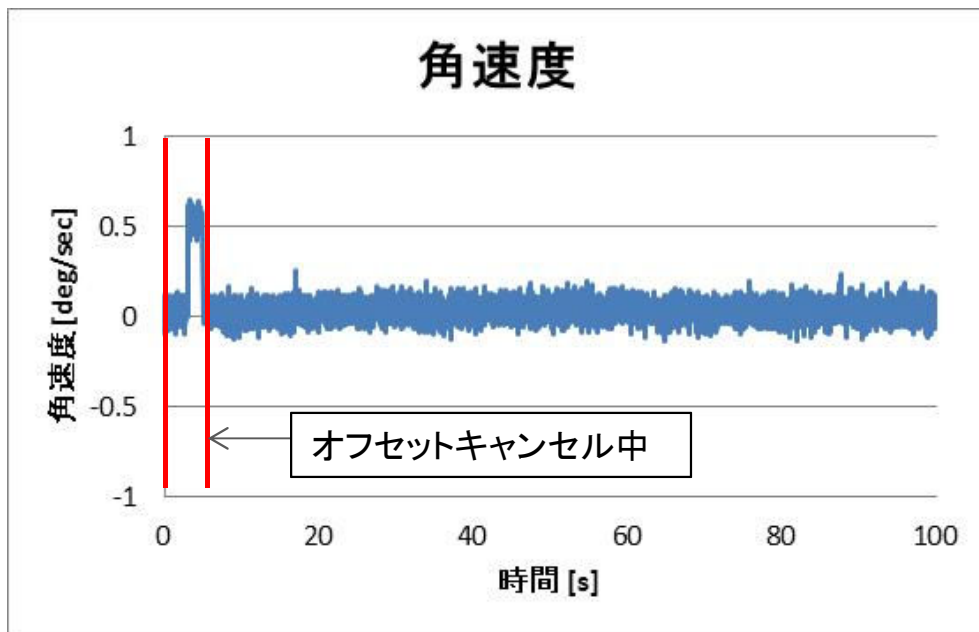
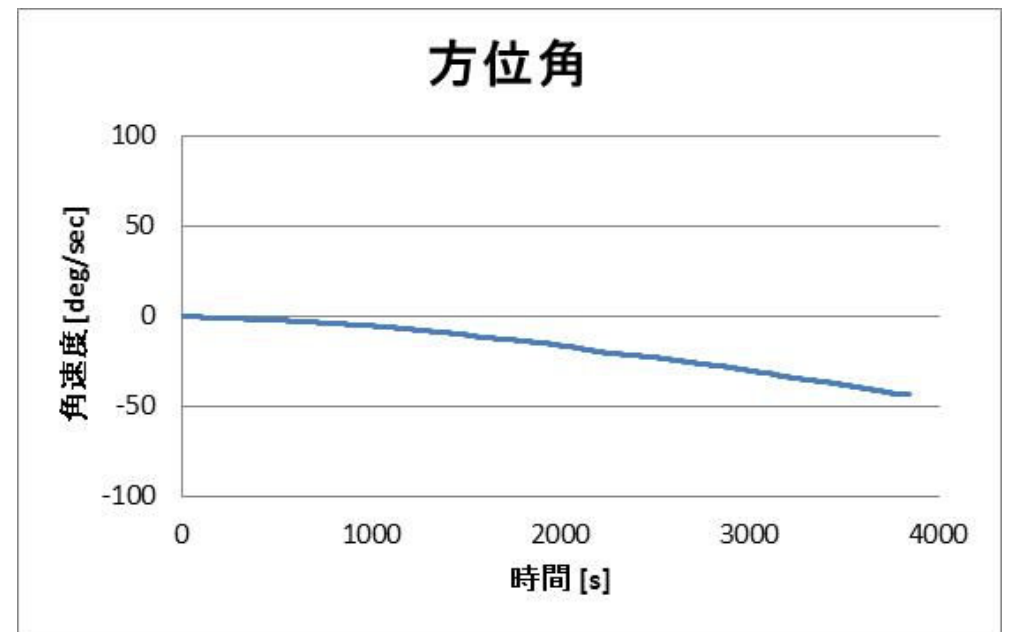
## 方位角ドリフト (1) オフセットキャンセル中に動く

オフセットキャンセル中にIMUが動き、バイアス平均値に誤差が生じるケース。バイアス除去後の値が正しい値ではないため、方位角にドリフトが生じる。

オフセットキャンセル中は動かないようにしてください。

オフセットキャンセル中に動いてしまった場合は再度オフセットキャンセルを実施してください。

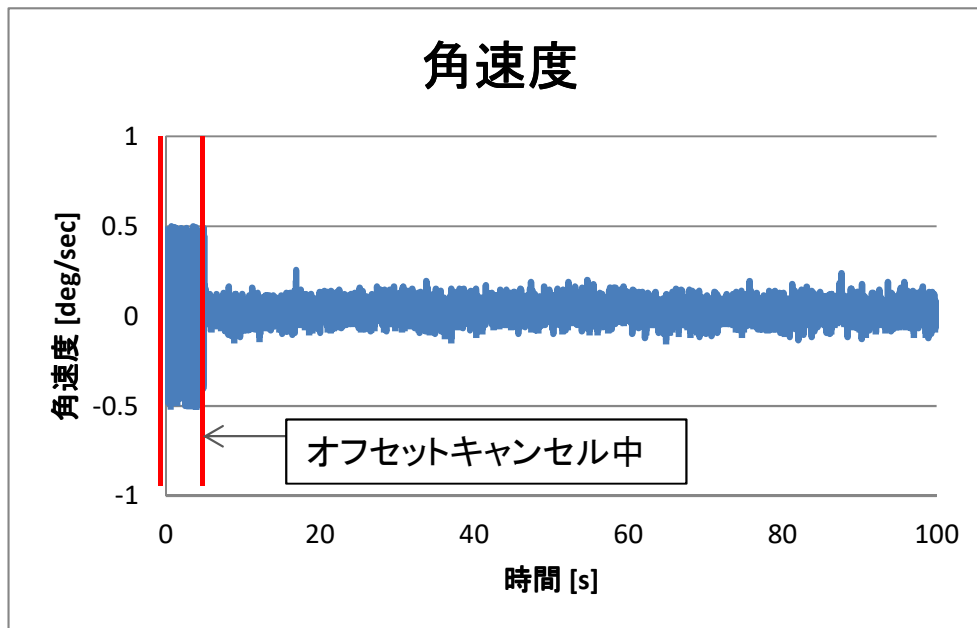
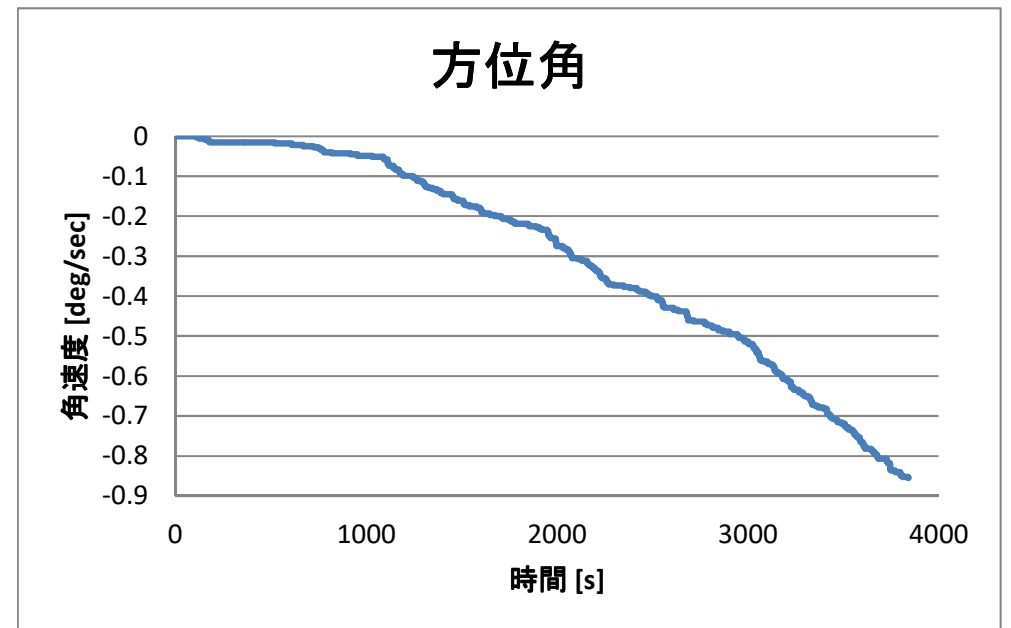
方位角ドリフト (2) オフセットキャンセル中に振動等のノイズが印加

オフセットキャンセル中の振動ノイズにより、バイアス平均値に誤差が生じるケース。  
バイアス除去後の値が正しい値ではないため、方位角にドリフトが生じる。

cwとccwの振動の大きさが同じ場合、オフセットキャンセル時間を長くする  
(例 5秒→10秒)ことでバイアス誤差を低減できる場合があります。

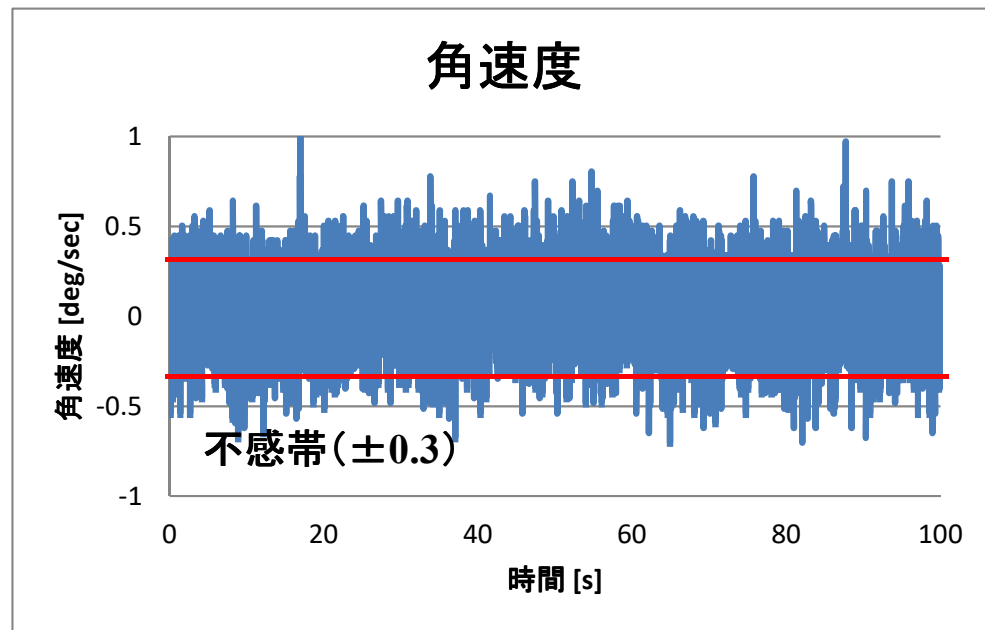
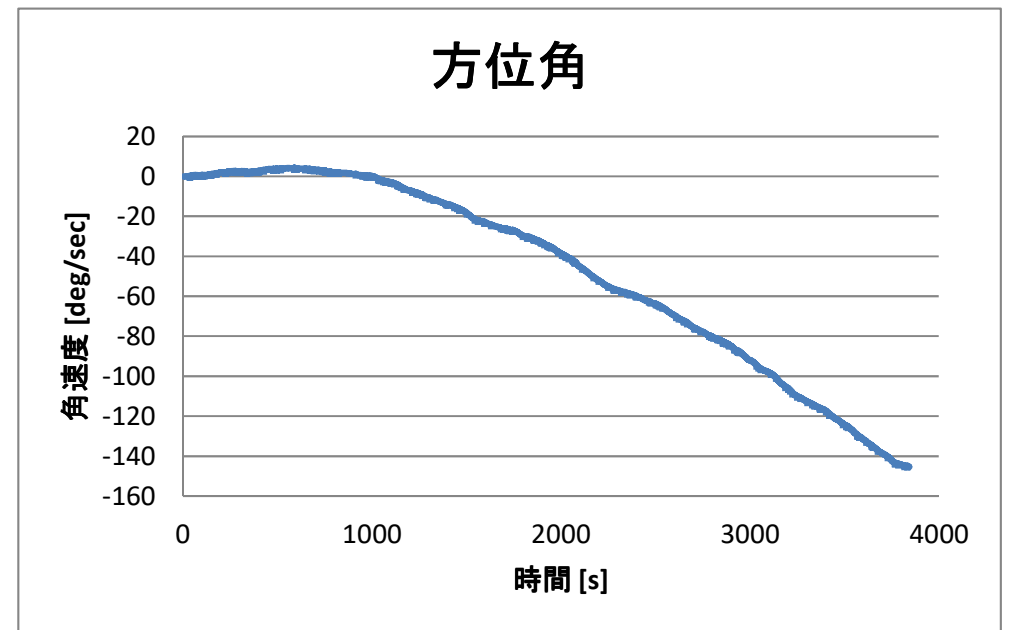
方位角ドリフト (3) 大きな振動がある場所

オフセットキャンセル後に不感帯以上の振動ノイズが印加された場合、方位角ドリフトが発生する。

ポイント  
できるだけ振動が小さい場所に設置することを推奨します。

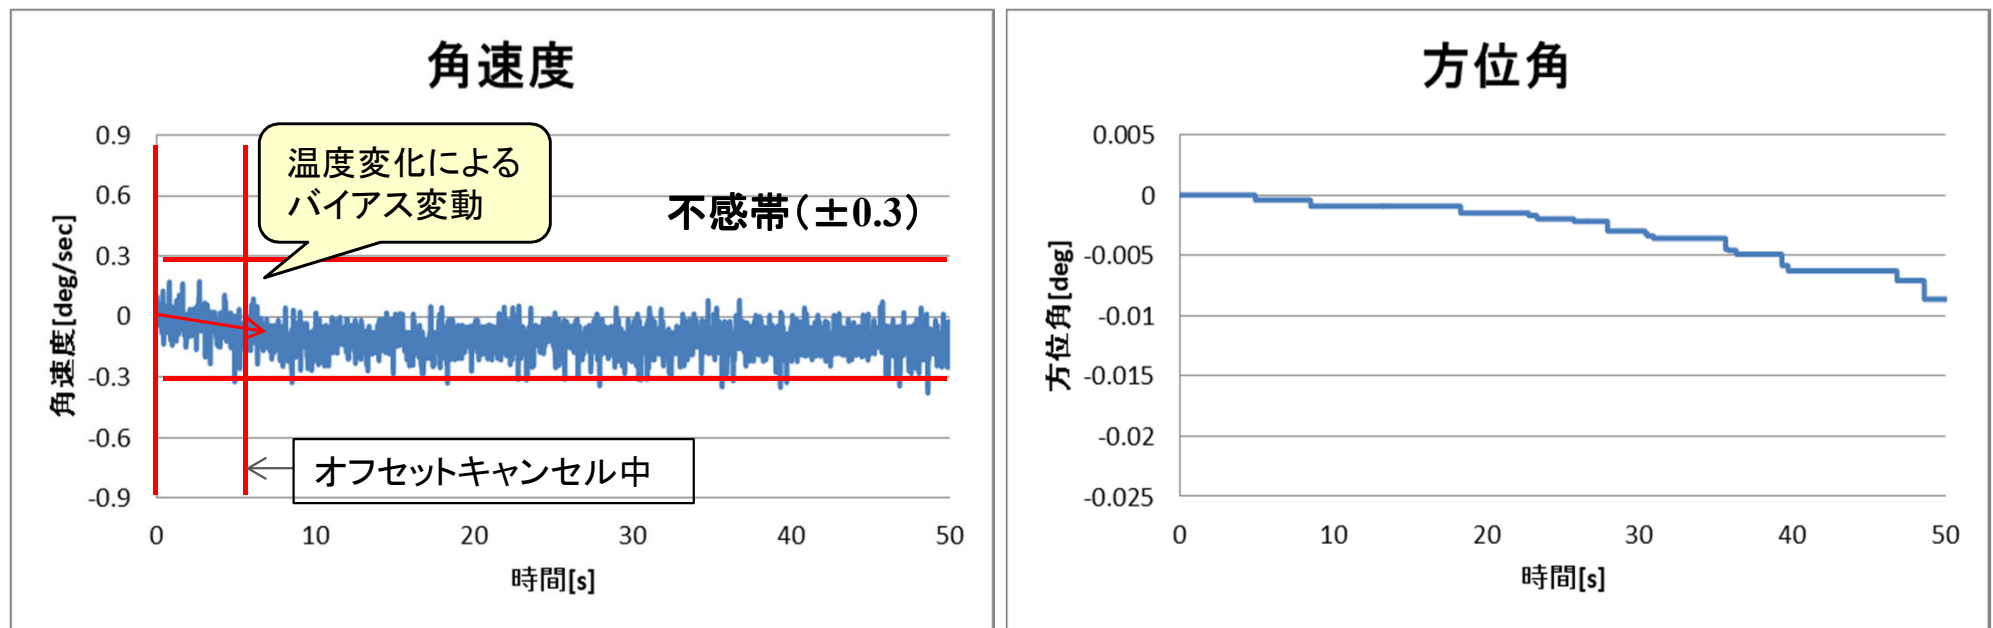
## 方位角ドリフト (4) 温度変化によるバイアスずれ

オフセットキャンセル後、周囲の温度変化や電源投入後の基板の温度変化によるバイアス変動により方位角ドリフトが発生するパターン。

電源投入後、IMUを設置している機器全体の温度が安定してから再度オフセットキャンセルを実施することを推奨します。

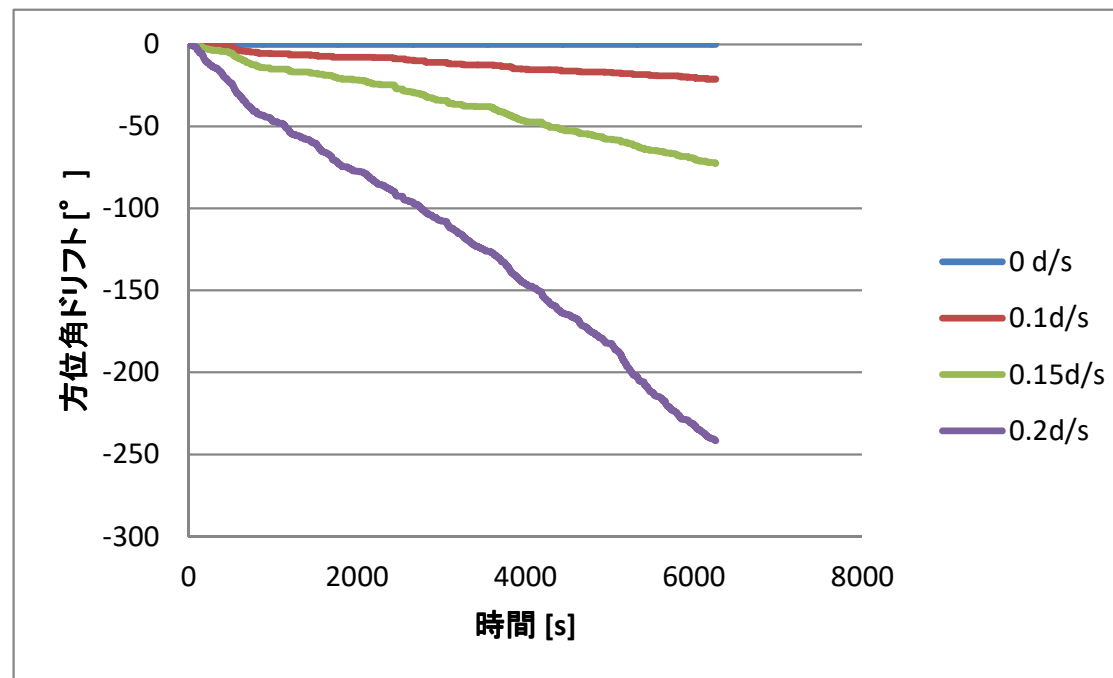
図. オフセットキャンセル中の誤差と方位角ドリフト

下図のグラフは、(1)オフセットキャンセル中に動く ケースを想定してシミュレーションしたものです。

例えば、オフセットキャンセル中に $0.2^{\circ}/s$ の動作があった場合、6000secで $200^{\circ}$  以上の方位角ドリフトが発生することになります。
