# 高速道路でのタイヤバースト事故における危機管理について

佐伯河川国道事務所 総務課 大園 一光  
濱田 秀樹

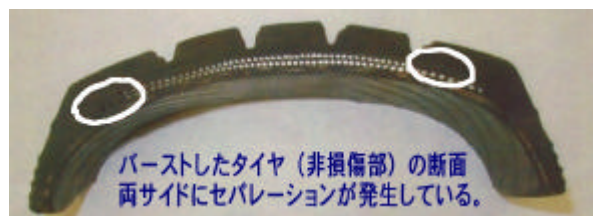
- ・トレッド部溝底及び内面にシワ(小クラック)が見られる(写真)。
- ・トレッド部の摩耗状態を計測したところ、残溝が中央部より両肩部の方が少なくなっており、低内圧(空気圧の不足)走行の可能性があった。

これらの要因が複合的に作用した結果、ベルト端部においてワイヤーが剥離していく「セパレーション」という現象が発生し、バーストを引き起こしたとの調査結果に至った。

・いずれのタイヤも平成10年の製造から6年が経過しており、ゴムの劣化によりベルト間剥離力(ワイヤーとゴムの密着度・吸着力)が新品のそれに対して73~76%となっていた(表-3参照)。

バーストした2本のタイヤの規格は、118Lが前輪用で112Lが後輪用である。タイヤのサイズは全く同じだが、通常、後輪4本に対して前輪の2本のタイヤは荷重指数が大きいものを使用している。これがローテーションを繰り返していくうちに左前輪に後輪用の112Lを誤装着してしまっていた。これは、荷重指数の小さい左前輪(112L)が常に過負荷の状態で行っていたことになり、低内圧走行と同様の状態になってバーストに繋がった。

以上の調査結果から、この連続バースト事故は、「タイヤの経年劣化」及び「低内圧走行」、そして「規格違いタイヤの誤装着」の 3 点が主たる原因であるとの結論に至った。

装着タイヤ 6 本とスペアタイヤ 1 本の計 7 本を全て同じ規格(前輪用 118L)に統一した。耐荷重が大きいので、後輪用の 112L よりゴムが硬く、以前より乗り心地が悪くなったが、前輪・後輪のどちらが故障しても 1 本のスペアタイヤで対応できること、また、ローテーションが容易となり、誤装着等の人的ミスも防げることから、乗り心地よりも安全性を重視することにした。

タイヤは走らないと劣化が早く進むので、バス等、利用頻度が少ない車両のタイヤについては、残溝量を目安に交換するのではなく、一定の経過年数を目安に交換する。
